# Tunnel d'URBÈS

**DIAGNOSTIC STRUCTURE Dallage en 1<sup>ère</sup>  
Galerie et Mur Barrage du Tunnel**  
**Création d'un local  
de traitement d'eau potable**

Indice	Objet	Date	Rédacteur
A	Première diffusion	06/01/2023	Damien CULLMANN

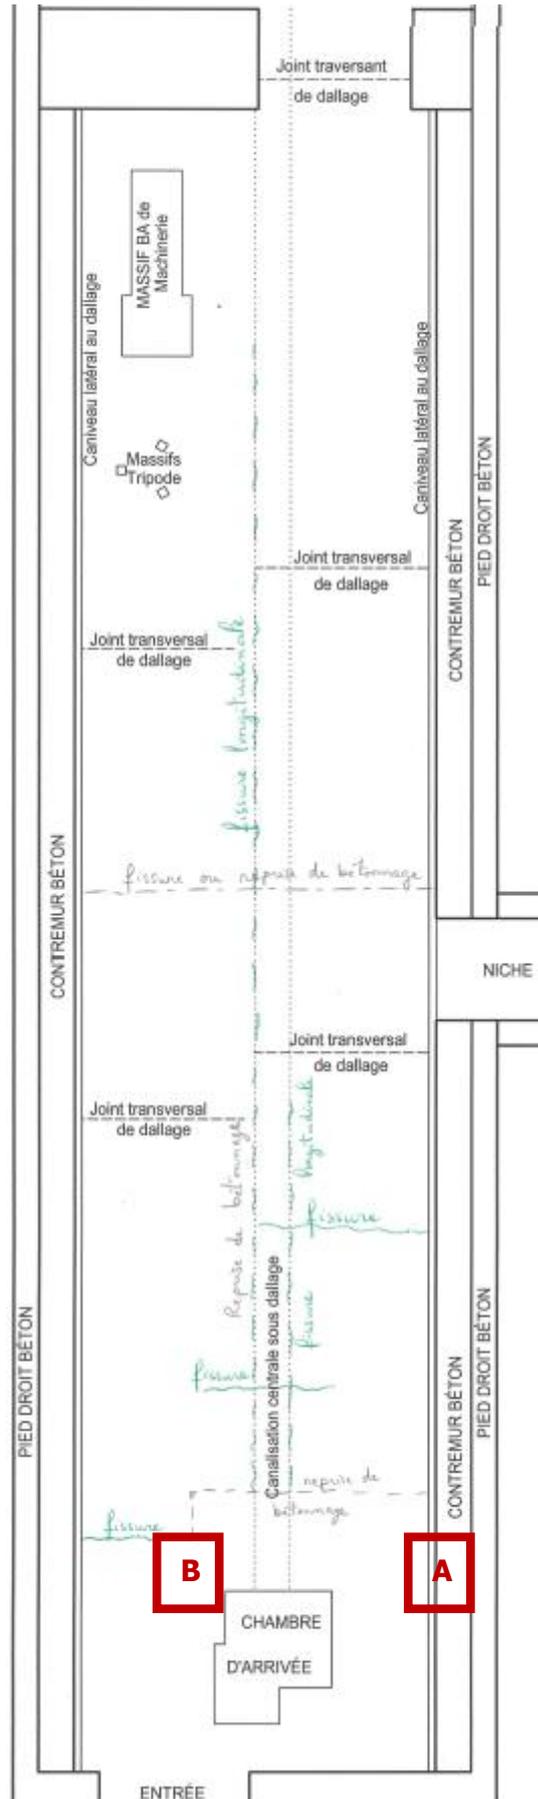
VUE EN PLAN du dallage de Première Galerie du Tunnel avec relevé des fissures

Malgré la présence de ces joints, destinés à limiter le retrait du béton et sa fissuration, nous relevons la présence de fissures de dallage (voir vue en plan précédente) :

Constat visuel de présence de **fissures longitudinales et transversales** principalement liées à des reprises de bétonnage du dallage, au retrait du béton et à la présence immédiate du caniveau central enterré.

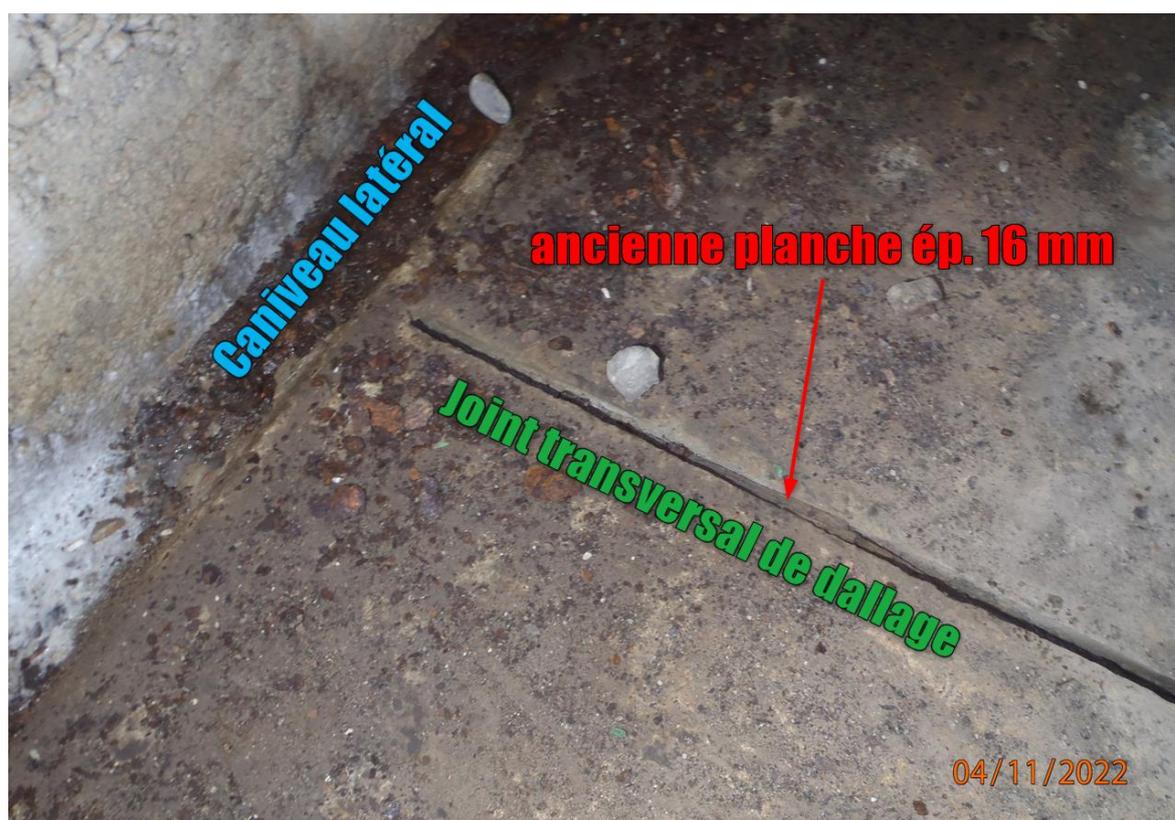
Il s'agit de joints traversants francs (ou joints de fractionnement) faisant office de joint de retrait du béton du dallage. Ils sont réalisés avec une planche en bois d'épaisseur 16 mm régnant sur toute l'épaisseur du dallage. La plupart de ces planches, probablement mises en œuvre début 1944, se sont décomposées laissant apparaître la tranche de dallage au niveau de ces joints « évidés » (épaisseur de dallage de l'ordre de 15 cm). Les différentes plaques de béton de ce dallage ne sont ainsi pas goujonnées ni liées à travers ces joints (indépendance entre plaques).

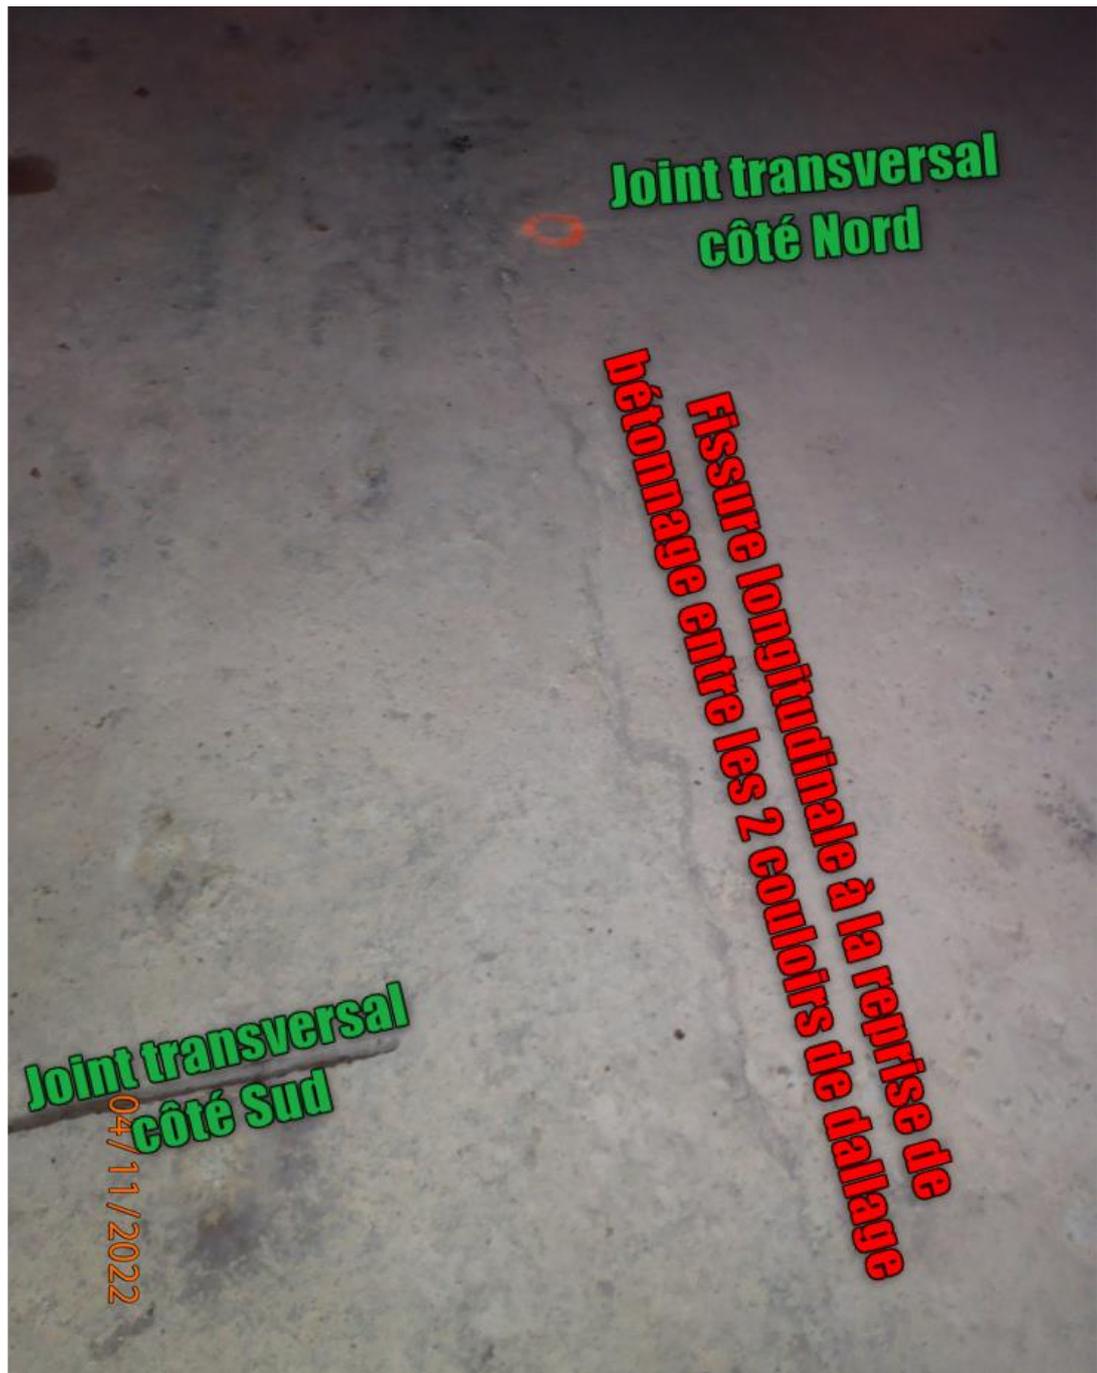
- Longitudinales :
  - entre la zone de dallage reprise autour du regard de la chambre d'arrivée et la porte de sortie vers la suite du tunnel : cette fissure longitudinale correspond à la reprise de bétonnage entre la bande de dallage coulée côté Sud (2 joints de fractionnement côté porte d'entrée et massif machinerie) et la bande de dallage coulée côté Nord (joints de fractionnement côté niche et porte de sortie). De plus cette fissure semble correspondre au tracé du caniveau central enfouit directement sous le dallage (« point dur » longitudinal induit par caniveau enterré).

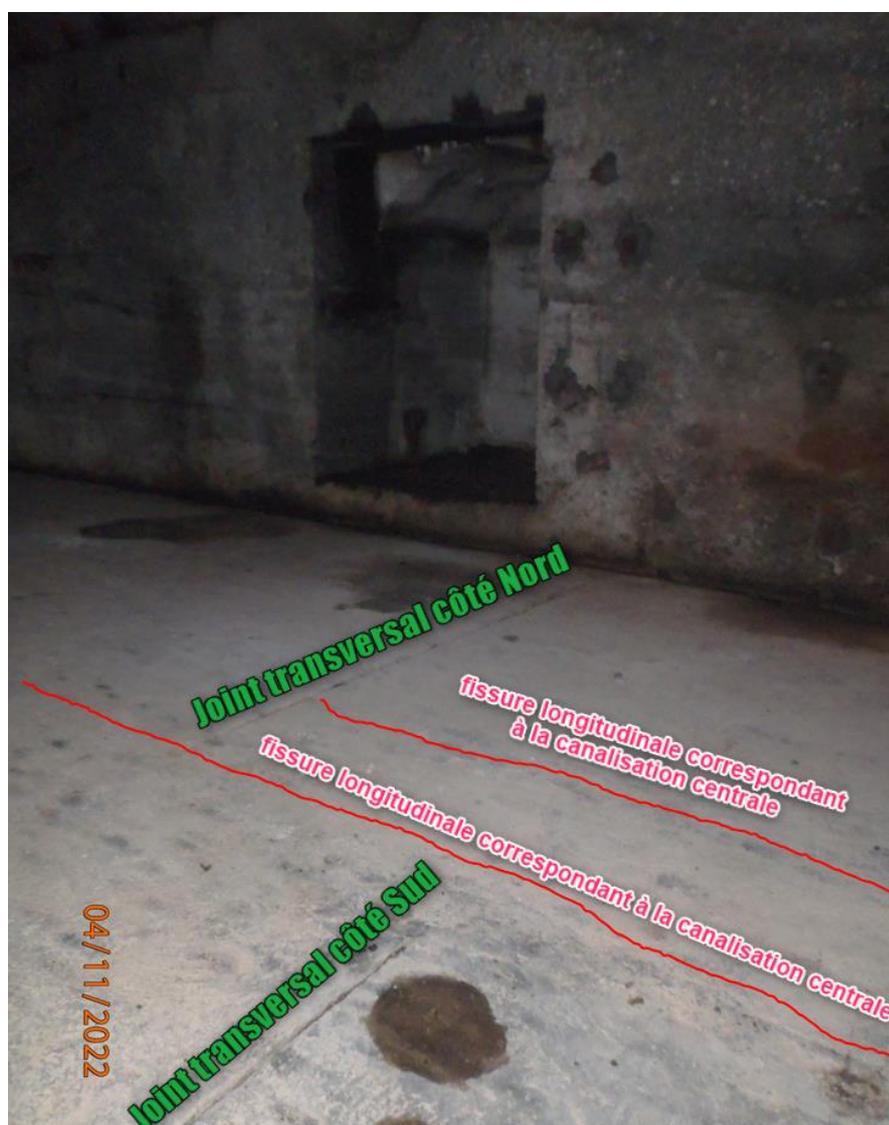
- entre la zone de dallage reprise (liée aux travaux) autour du regard de la chambre de sortie enterrée et le joint transversal de dallage côté Nord à proximité de la niche correspondant au tracé du caniveau central enterré (« point dur » longitudinal sous dallage induit par caniveau enterré).

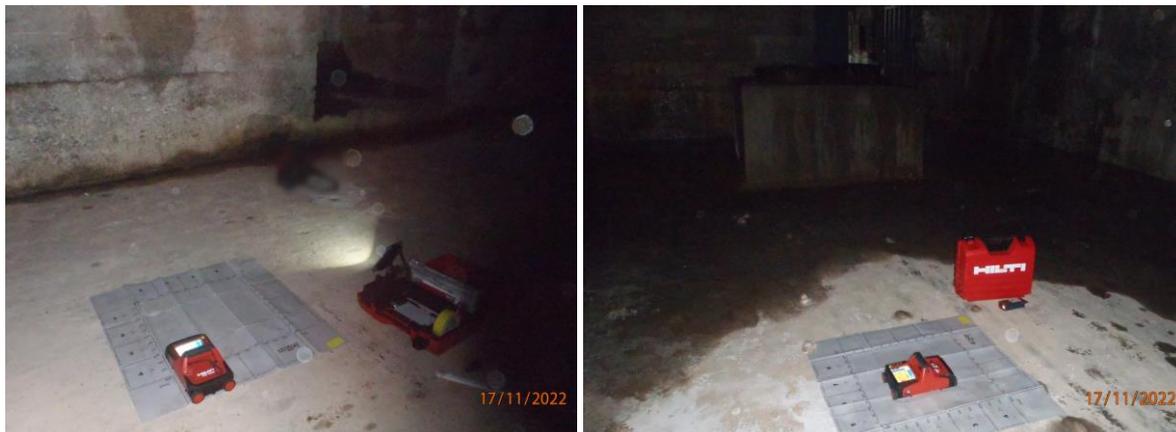
Les différents relevés effectués sur le dallage, dans l'emprise du local de traitement projeté, montrent l'absence de barre acier dans le corps de dallage. Ce dallage n'est pas armé.

Il s'agit d'une plaque en béton non armé de l'ordre de 15 cm d'épaisseur visiblement réalisée sur une assise en graviers et présentant des joints de fractionnement alternés non goujonnés espacés d'une dizaine de mètres.

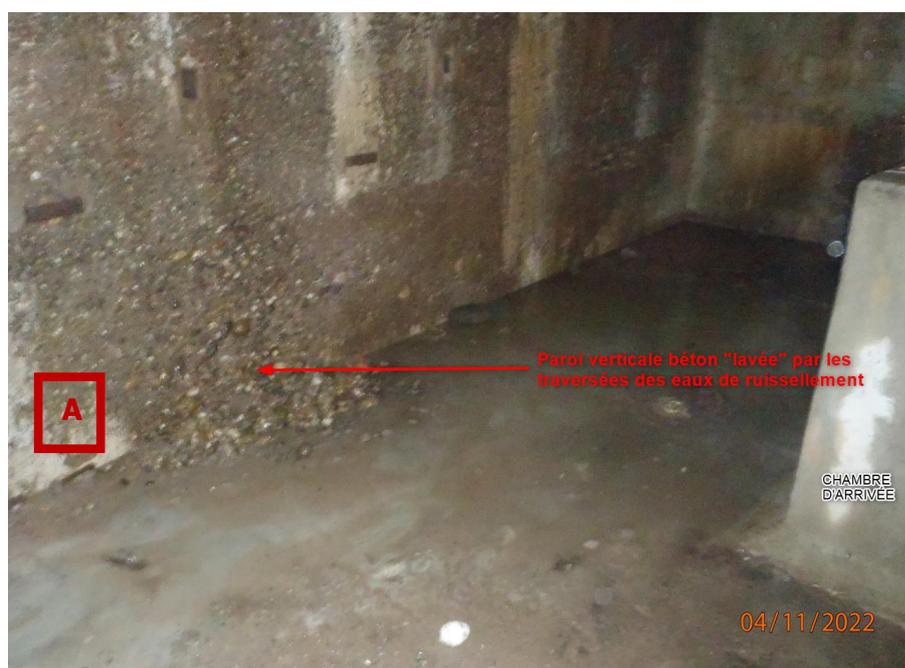
- Zone d'entrée de la Première Galerie très humide (flaques d'eau au sol) autour de la chambre d'arrivée liée aux eaux d'infiltration du Tunnel.
- Paroi verticale au béton lavé côté Nord à proximité de la chambre d'arrivée, altéré par traversée d'eau

- *Eaux de ruissellement et infiltrations du Tunnel principalement localisées à proximité du regard en béton armé de la chambre d'arrivée de cette Première Galerie : à canaliser et évacuer ;*
- *Béton en pied de contremur altéré par des infiltrations à proximité du regard de la chambre : réparation ponctuelle difficilement pérenne (« rustine d'enduit ») sinon reprise ponctuelle en béton armé avec barres scellées chimiquement, eau à canaliser et évacuer ;*
- *Entrevous béton instable en rive de plancher haut au-dessus du regard de la chambre d'arrivée : à déposer et évacuer ou renforcer par rajout d'une poutre de rive (type UPE, UPN, IPE ou IPN acier).*

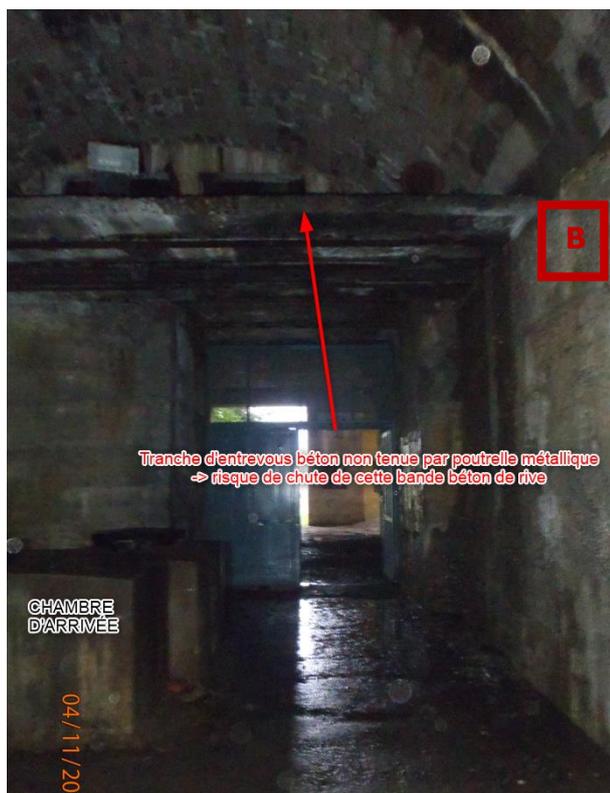
- Entrevous en béton du plancher haut au-dessus de la chambre d'arrivée instable – risque de chute

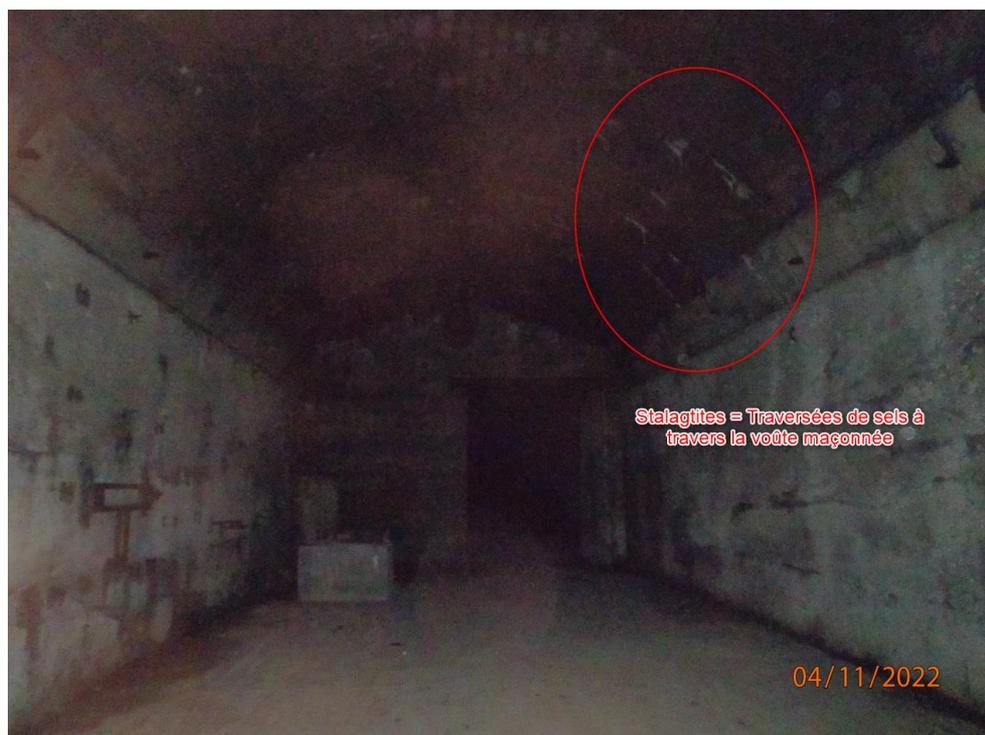
- Présence de stalagmites (en plafond maçonné terre cuite) et stalagmites (au sol sur dallage) correspondant aux traversées de sels dans la maçonnerie jointée de la voûte transportés par les eaux de ruissellement.

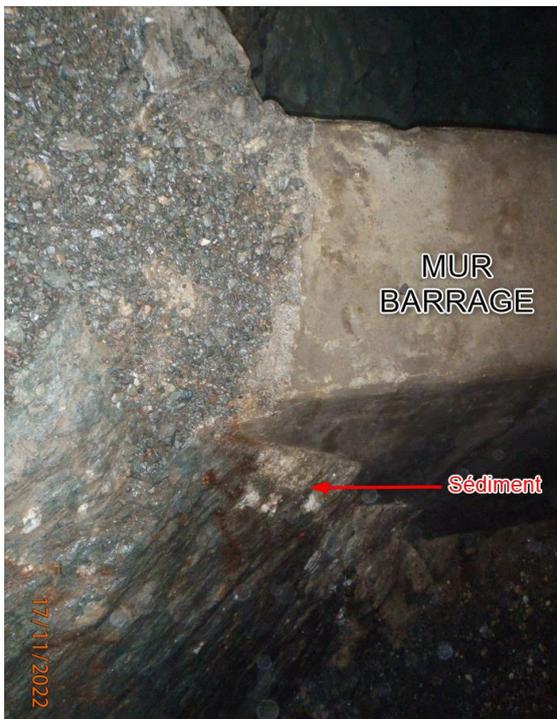
Côté Sud

Nous constatons des épaufrures normales en partie supérieure du mur béton aux niveaux des appuis en lien avec le rocher et non recouverts par l'enduit d'imperméabilisation.

Sa face horizontale supérieure présente quelques épaufrures surfaciques de béton à ses extrémités en lien avec les roches latérales du percement du tunnel. Ces légères épaufrures ne remettent pas en cause la stabilité de l'ouvrage.

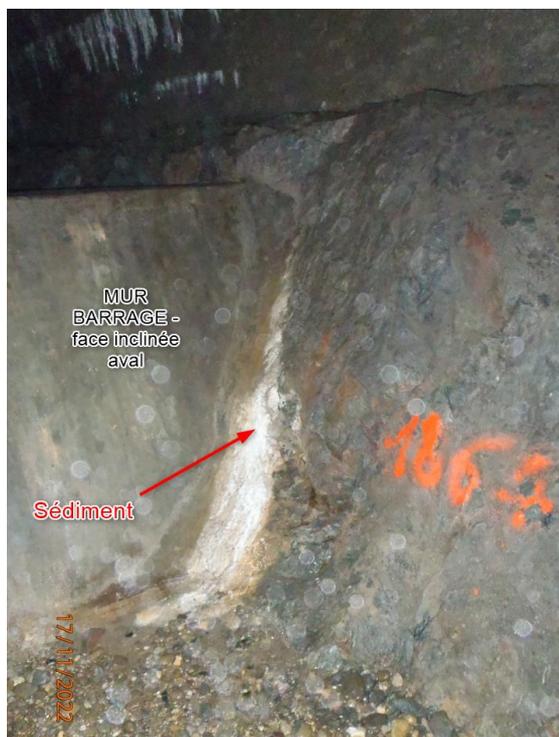
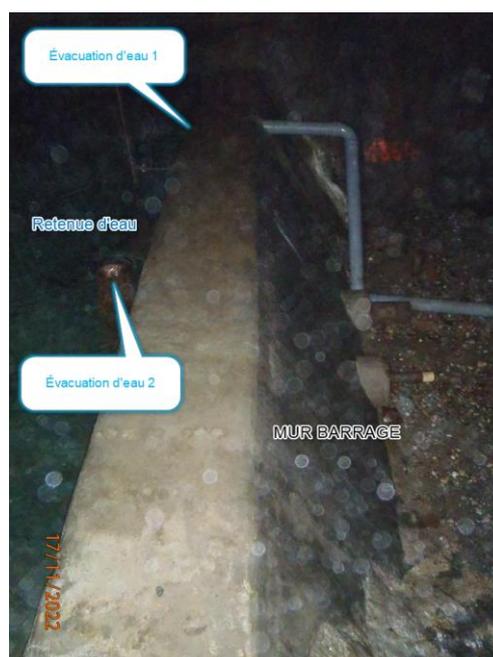
Nous observons aussi des sédimentations (sels) en aval en rive aux liaisons entre barrage et rochers, celles-ci sont liées aux ruissellements d'eau à travers la roche.

L'évolution de ces sédimentations est suivie périodiquement par la SAUR (nous étions accompagnés le jour de la visite par un de ses représentants M. WEY Alexandre).

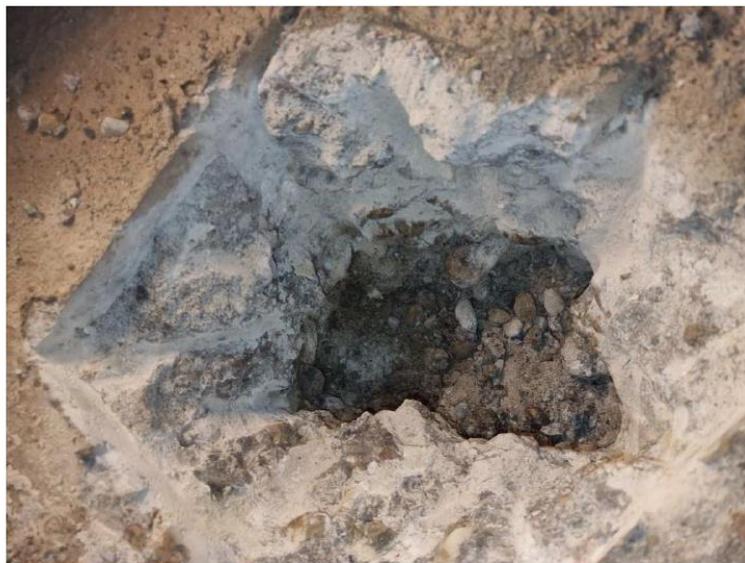
Figure : Sondage S1 pour repérage des armatures dans le dallage

Les relevés Ferroskan et le sondage introspectif montrent que le dallage n'est pas armé (pas d'armature dans le béton) [résultats similaires aux relevés radar CEDER].

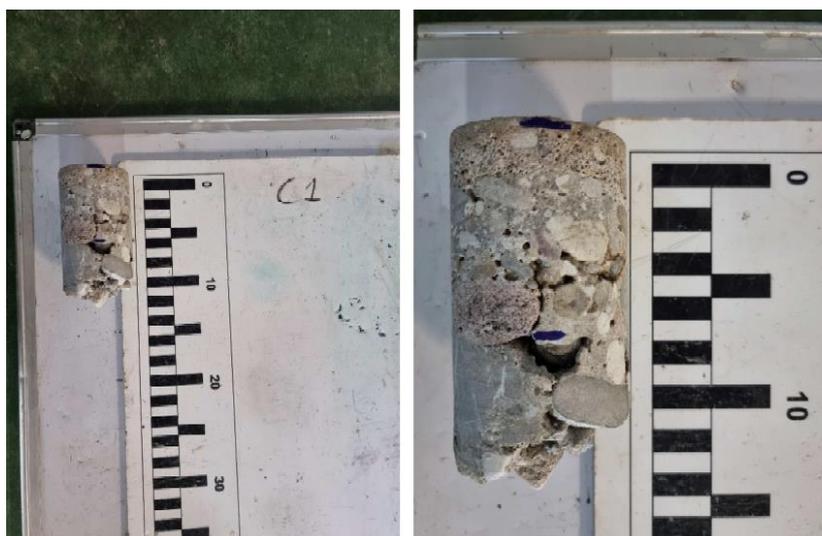
Figure : Carotte C1 de longueur 142 mm

Référence de la carotte	Masse (kg)	Dimensions de l'échantillon (mm)		Mva (T/m <sup>3</sup> )	Rupture	
		Diamètre	Hauteur		Charge (kN)	Contrainte (MPa)
C1	0.459	66	62	2.301	101	31.4
C2	0.452	66	62	2.266	108	33.6
C3	0.455	66	62	2.281	118	36.7
C4	0.462	66	63	2.280	106	33.0
C5	0.422	66	60	2.186	128	39.8

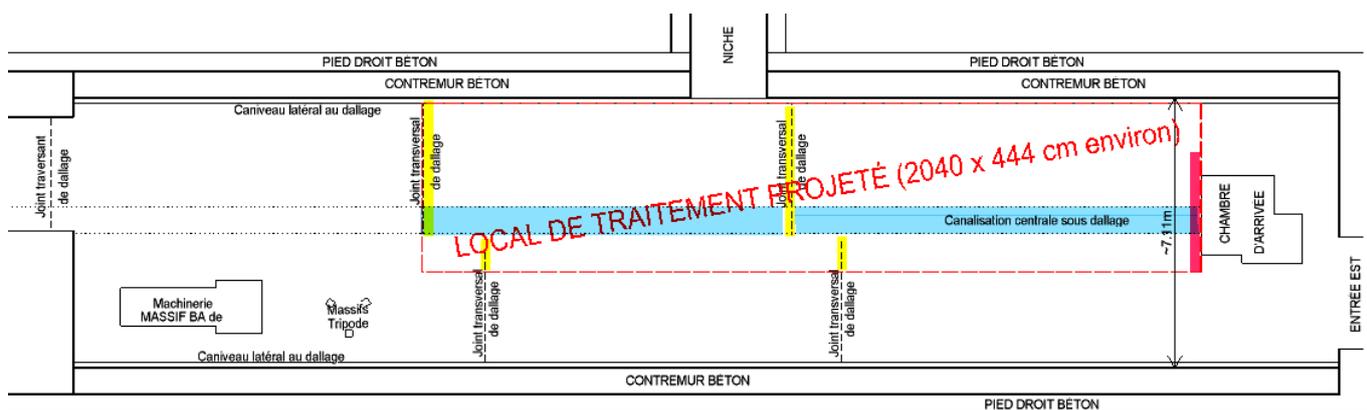
*Vue en plan de la Première Galerie du Tunnel avec emprise du local de traitement projeté*

Or, sur site, l'emprise du local envisagé traverse 3 joints francs alternés non conjugués de dallage (voire 4) et le caniveau central enterré. Aussi le radier du local de traitement projeté sur dallage devra être dimensionné pour reprendre les désaffleurements entre plaques de dallage (phénomène de « pianotage ») et tassements différentiels liés à la zone du caniveau plus résistante que la couche de forme générale en graviers (phénomène de point dur »).

Il faudra également considérer la proximité du regard de chambre d'arrivée et les fissures de dallage support susceptibles de s'ouvrir en rive du radier.

Afin de réduire les risques de pianotage de l'assise, de point dur sur caniveau, de poinçonnement du dallage en rive du local et de poussées sur les flancs du regard de la chambre d'arrivée, **nous vous proposons une solution technique différente** de celle du radier fin sur dallage non armé disjoint conservé.
