# Tunnel d'URBÈS

**DIAGNOSTIC STRUCTURE Dallage en 1<sup>ère</sup>  
Galerie et Mur Barrage du Tunnel**  
**Création d'un local  
de traitement d'eau potable**

Indice	Objet	Date	Rédacteur
A	Première diffusion	06/01/2023	Damien CULLMANN

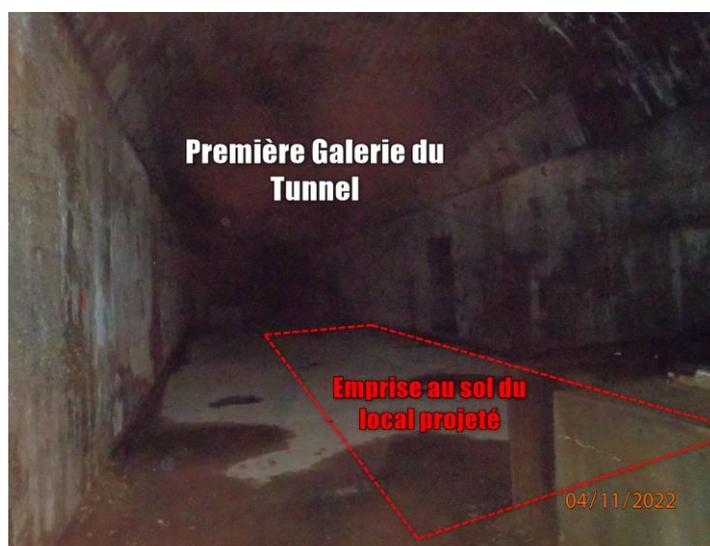
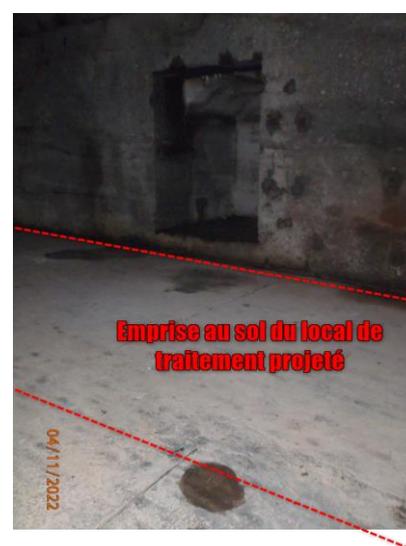
Clichés de l'ouvrage :

<b>Fiche de synthèse</b>	
Nom :	<b>Dallage</b>
Localisation :	Sol de la Première Galerie du Tunnel côté Urbès
Maître d'ouvrage :	Communauté de Communes de la Vallée de St-Amarin 70 rue Charles de Gaulle 68550 SAINT-AMARIN 03.89.82.60.01 Mme NOURRY m.nourry@cc-stamarin.fr
Date de construction :	Début 1944
Modes constructifs :	Dallage en béton coulé en place, épaisseur de l'ordre de 15 cm
Fonctionnalités :	Sol pour usine de moteurs d'avions
Caractéristiques principales :	Dallage en béton de surface de l'ordre de 33,2 x 7,1 m bordé par 2 caniveaux Joints de fractionnement alternés par inclusion de planches en bois sur son épaisseur épaisseur variable de 12 à 21 cm environ présence d'un caniveau central d'évacuation d'eau sous dallage et d'une chambre d'arrivée à l'entrée du Tunnel

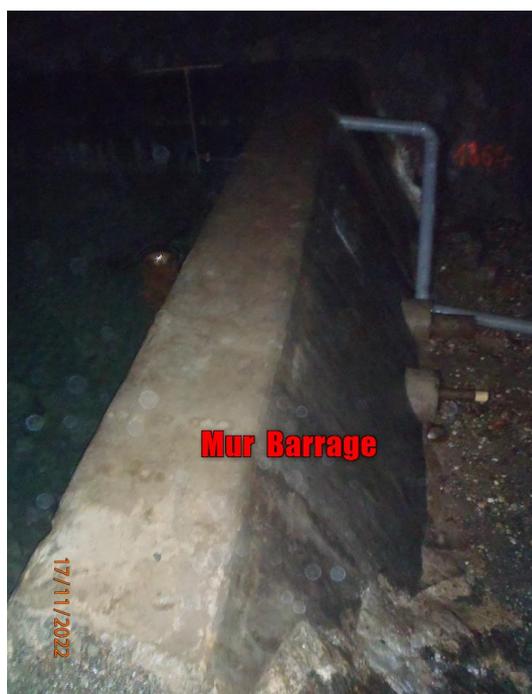
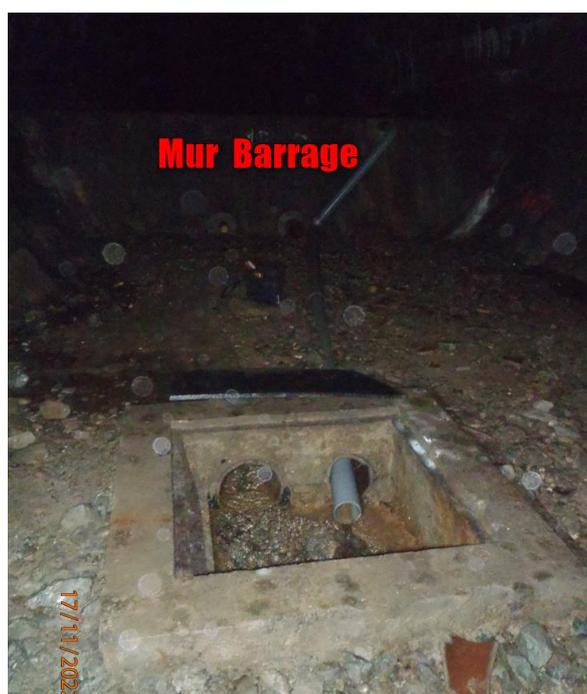
Clichés de l'ouvrage :

<b>Fiche de synthèse</b>	
Nom :	<b>Mur barrage</b>
Localisation :	Dans le Tunnel à 1864 m après l'entrée de la Première Galerie du Tunnel côté Urbès
Maître d'ouvrage :	Communauté de Communes de la Vallée de St-Amarin 70 rue Charles de Gaulle 68550 SAINT-AMARIN 03.89.82.60.01 Mme NOURRY m.nourry@cc-stamarin.fr
Date de construction :	Début 1944
Modes constructifs :	Mur poids en béton armé de hauteur de l'ordre de 1,5 m
Fonctionnalités :	Retenue des eaux d'infiltrations avec buses d'évacuation
Caractéristiques principales :	Mur poids en béton armé de 6,4 m de longueur en tête, 4,6 m en pied ; de 60 cm d'épaisseur en tête pour 1,5 m en pied et 1,5 m de hauteur environ. Hauteur d'eau de l'ordre de 1,34 m

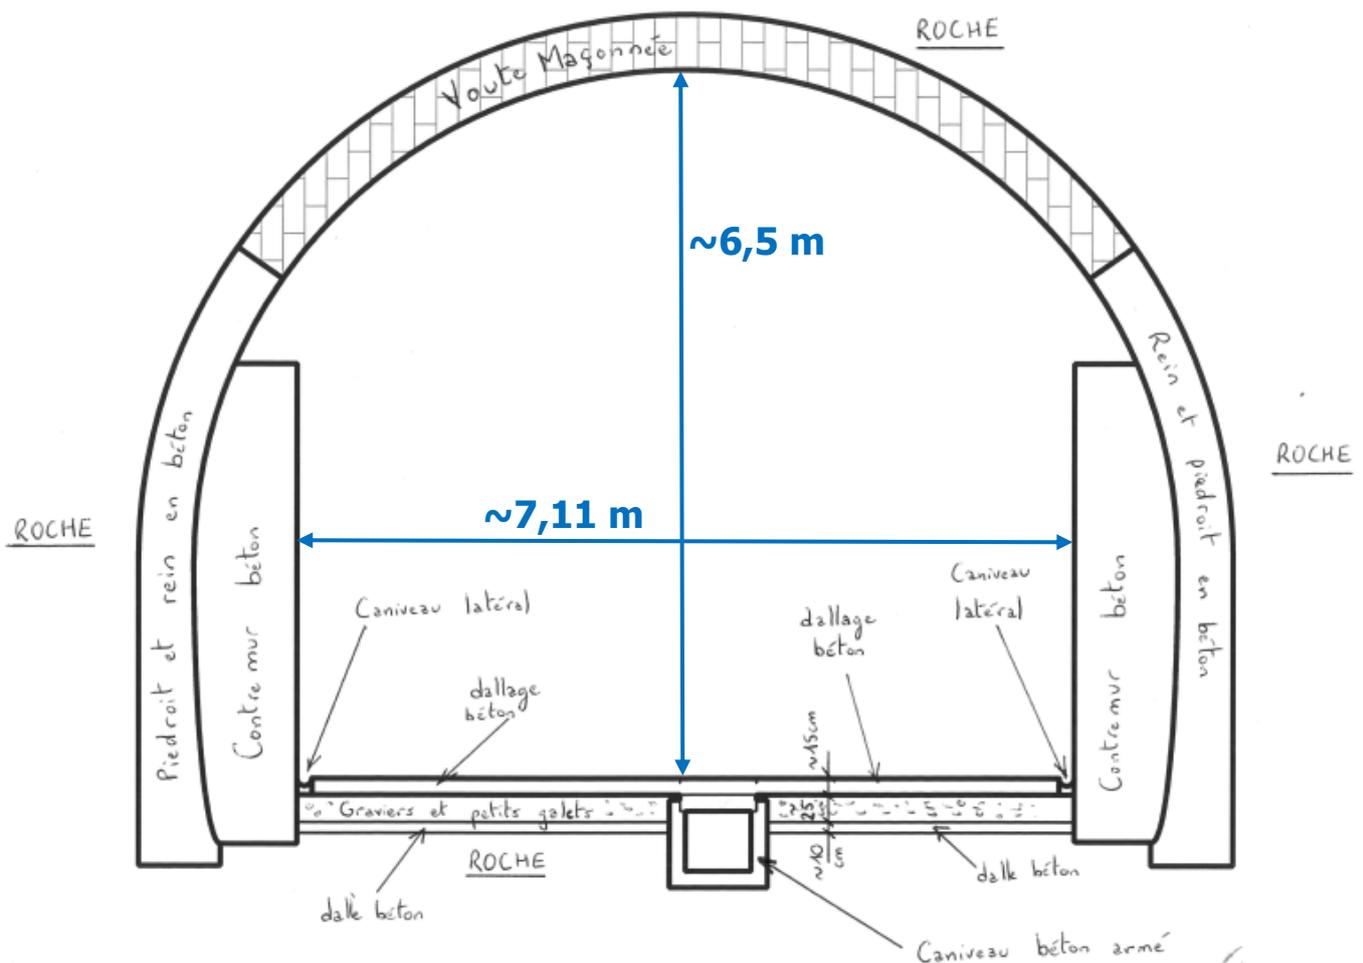
COUPE TYPE sur Première Galerie du Tunnel

La Première Galerie du Tunnel présente une surface au sol de l'ordre de 33,2 x 7,1 m avec une niche latérale (abri) vers sa mi-longueur.

Des murs longitudinaux en béton de l'ordre de 70 cm d'épaisseur pour 3,8 m de hauteur habillent les pieds droits en béton du tunnel de 1935. Ils servaient à la pose d'une ancienne charpente métallique (usine en 1944) et en protection des eaux de ruissellement. Des caniveaux ouverts sont positionnés en pied de ces murs en rive du dallage.

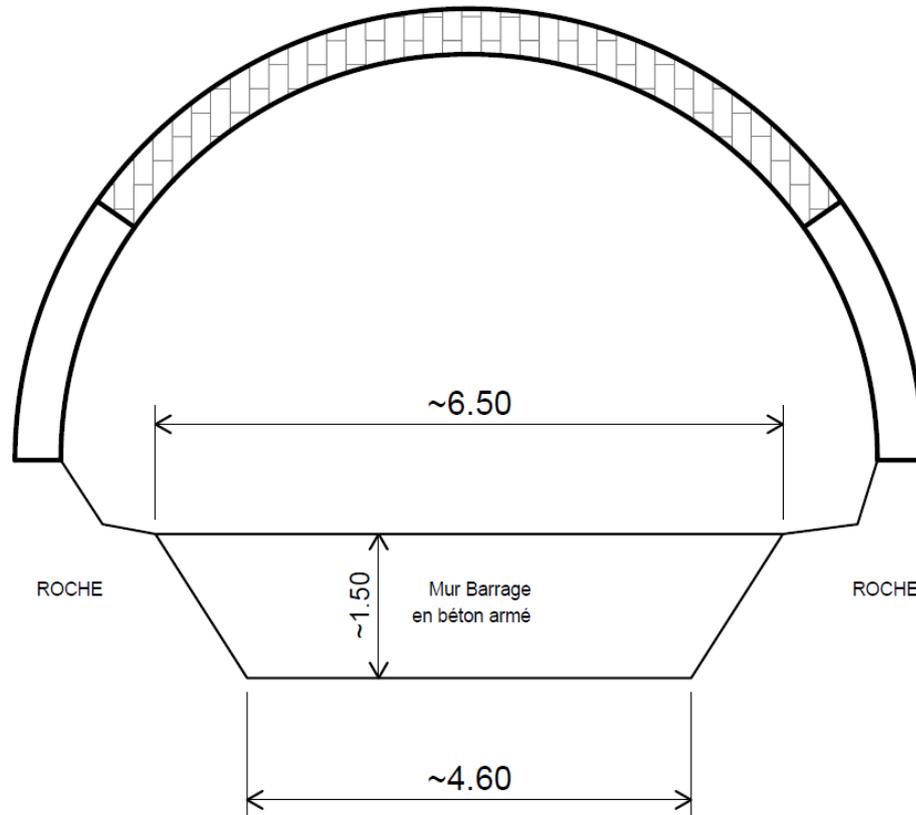
*ÉLÉVATION côté Aval du Mur Barrage*

Le Mur Barrage présente une longueur en tête de l'ordre 6,5 m entre les roches constituant le Stross (partie inférieure de la galerie creusée) et une longueur de l'ordre de 4,6 m en pied de galerie. Sa hauteur apparente côté aval est de l'ordre de 1,5 m. Son épaisseur en tête est de 60 cm.

Les parements visibles de l'ouvrage ne présentent pas de fissuration particulière.

Sa face horizontale supérieure présente quelques épaufrures surfaciques de béton à ses extrémités en lien avec les roches latérales du percement du tunnel. Ces légères épaufrures ne remettent pas en cause la stabilité de l'ouvrage.

Il n'y a pas de fissure apparente ou suspecte sur les parements observés.

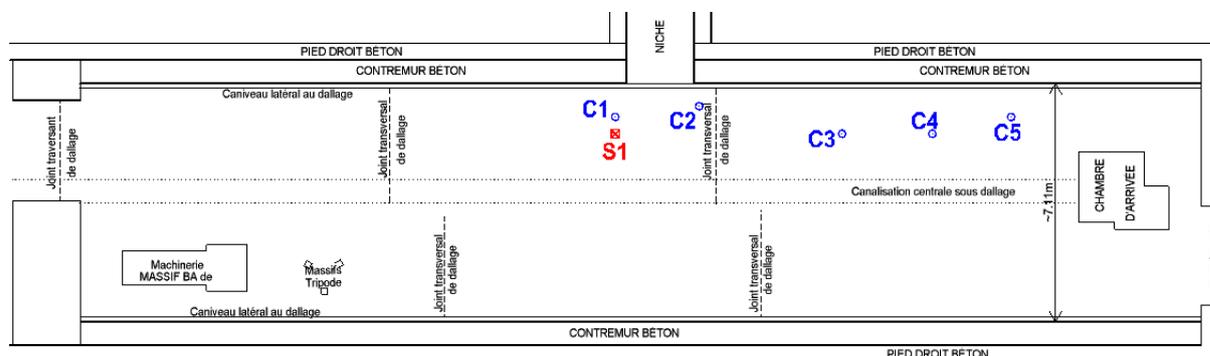
Localisation des 5 carottes C1 à C5 et piquetage S1 :

- 5 carottes de béton dans le dallage pour déterminer la résistance du béton du dallage de C1 à C5
- des relevés au Ferroskan sur la surface de dallage
- 1 sondage introspectif (piquetage) du dallage pour relever ses éventuelles armatures noté S1
- 1 sondage pressiométrique et 1 prélèvement carotté notés SP1 + SC1 jusqu'à 5 m de profondeur sous ce dallage dans la Première Galerie du Tunnel.

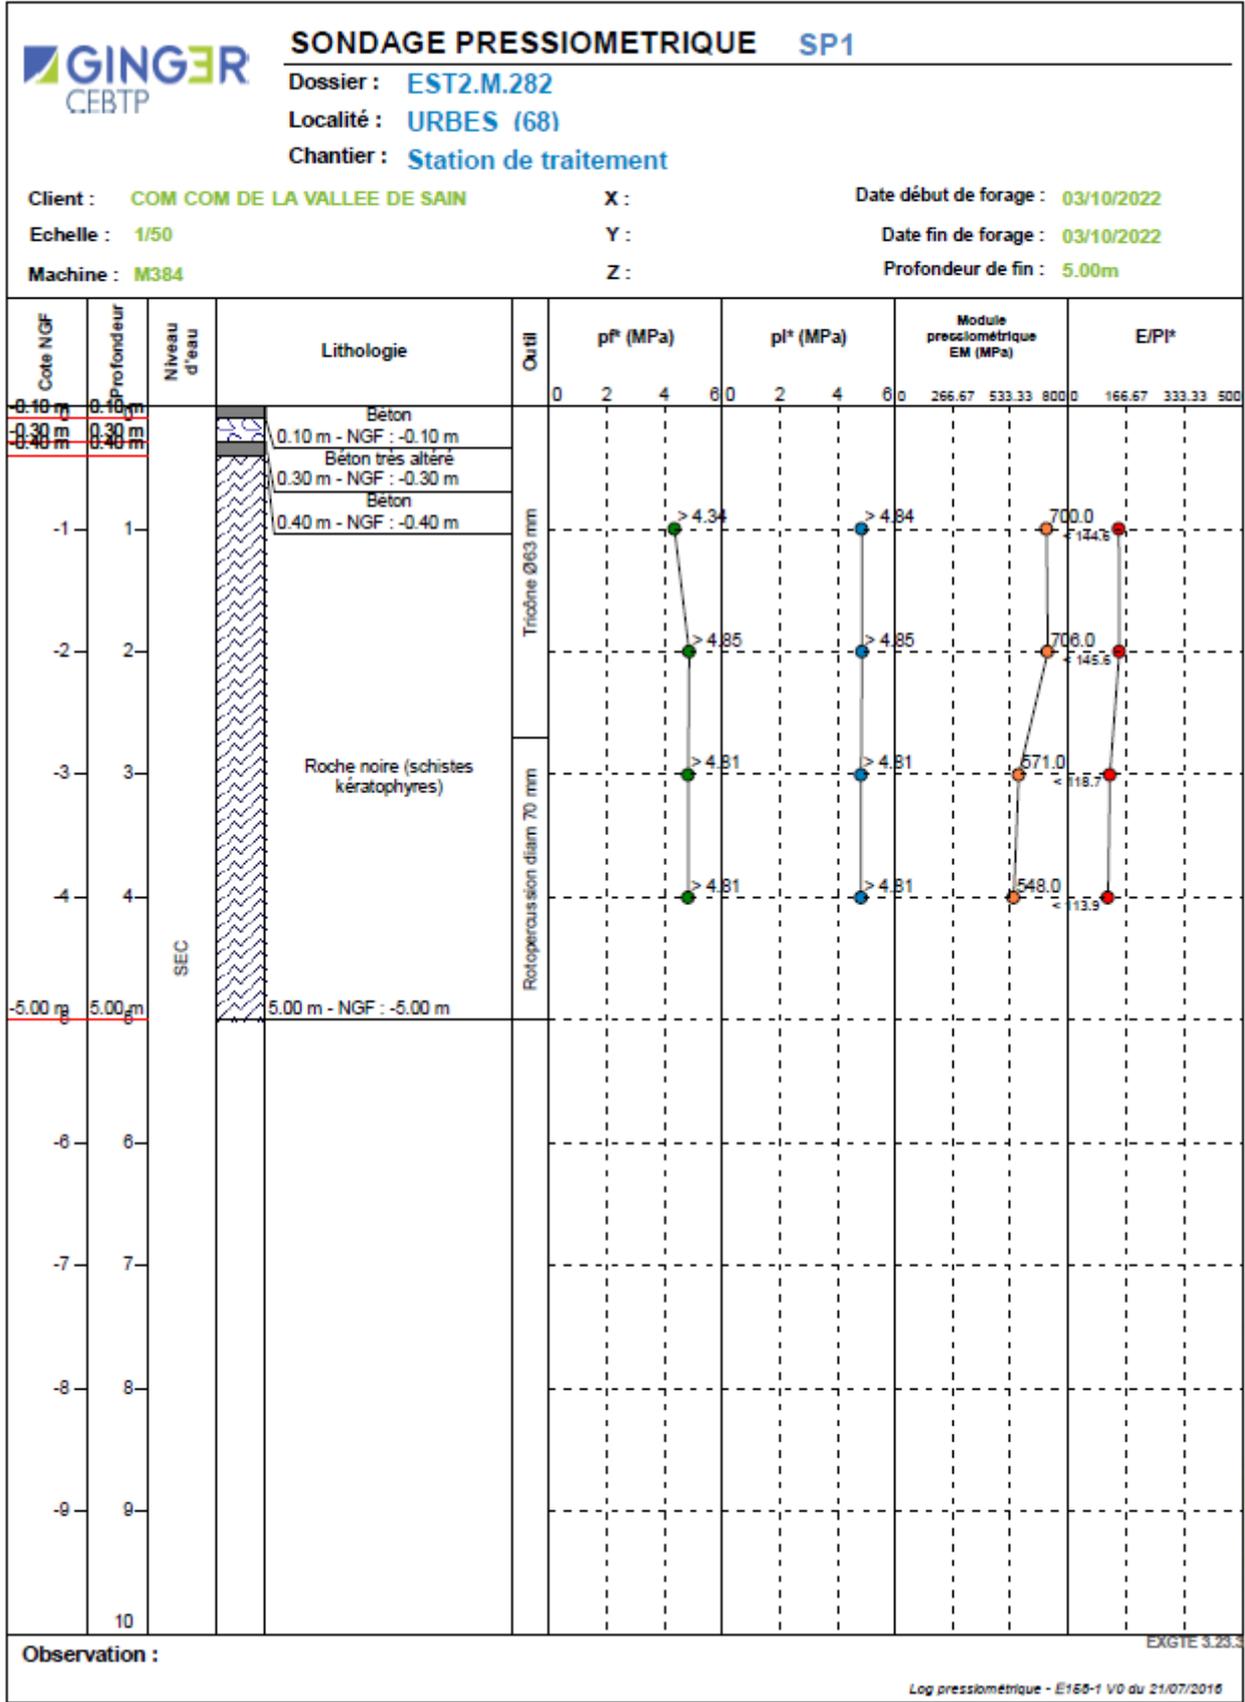
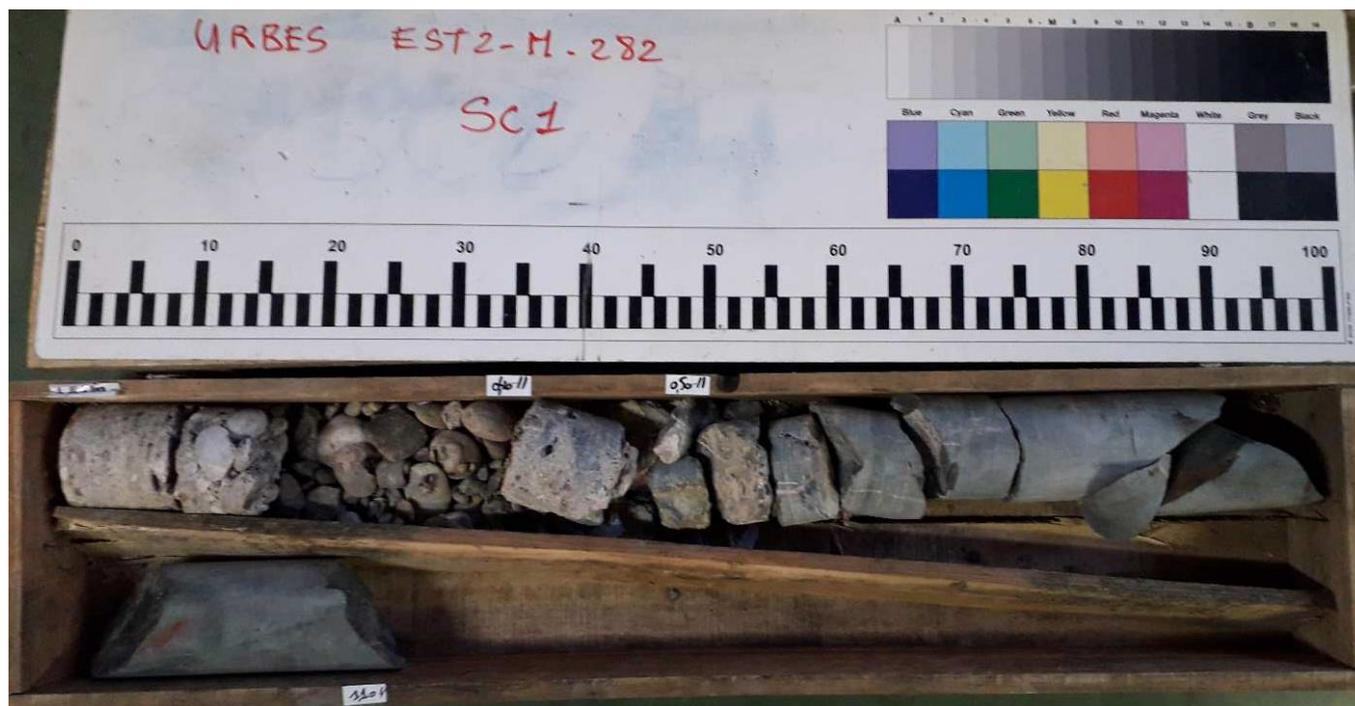
GINGER CEBTP		SONDAGE CAROTTE		SC1		
Dossier : EST2.M.282						
Localité : URBES (68)						
Chantier : Station de traitement						
Client : C.C. DE LA VALLEE DE SAINT AMA	X :	Date début de forage : 04/10/2022				
Echelle : 1/50	Y :	Date fin de forage : 04/10/2022				
Machine : M384	Z :	Profondeur de fin : 1.10m				
Cote NGF	Profondeur (m)	Lithologie	Outil	Niveau d'eau	% de récupération	R.Q.D.
-0.2 m	0.2	Dalle béton	Carottier T6 116 mm	SEC	75 %	75 %
-0.4 m	0.4	graviers et petits galets				
-0.5 m	0.5	Dalle béton				
-0.6 m	0.6	roche vert clair avec veines de quartz				
-1.1 m	1.1	Roche verdâtre devenant grise			99 %	99 %
